PLAN LOCAL CENTRO POBLADO RURAL SAN ANTONIO

Diciembre 2017

Informe
Ambiental
Estratégico

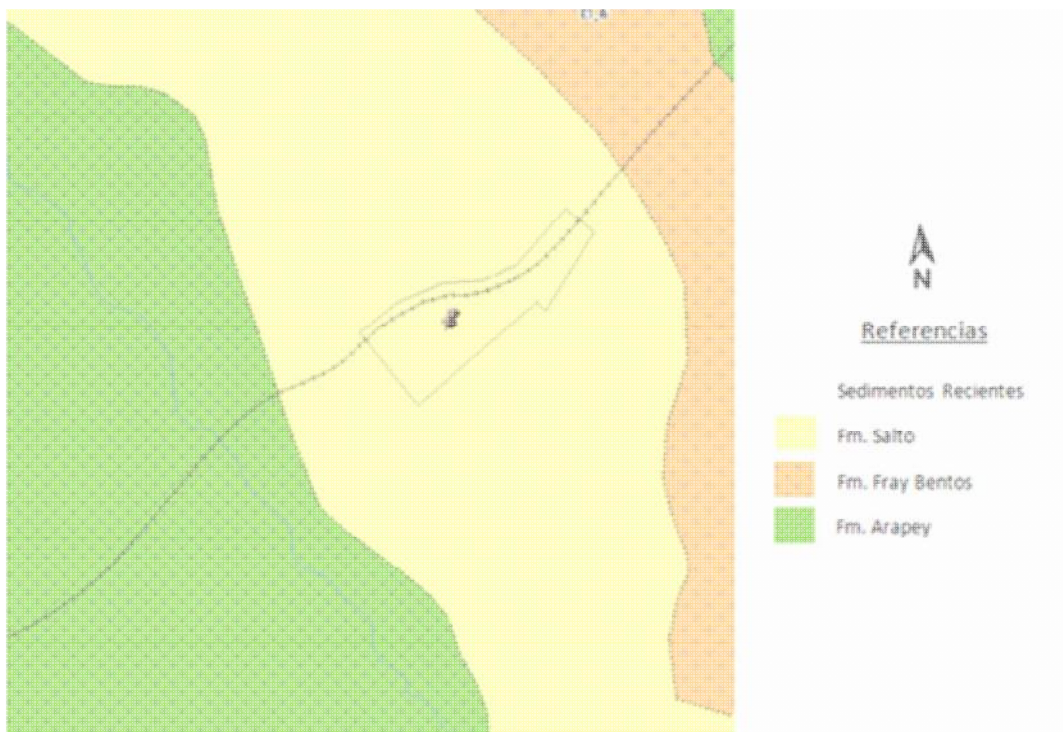
Figura 11. Formaciones hidrogeológicas comprendidas en la zona del CPR San Antonio (Ing. Julián Ramos. Departamento del Agua-CENUR Litoral Norte-Sede Salto, junio de 2017).

Como se puede apreciar en la **Figura 11**, el CPR San Antonio y su ámbito de actuación se encuentran ubicados sobre Formación Salto.

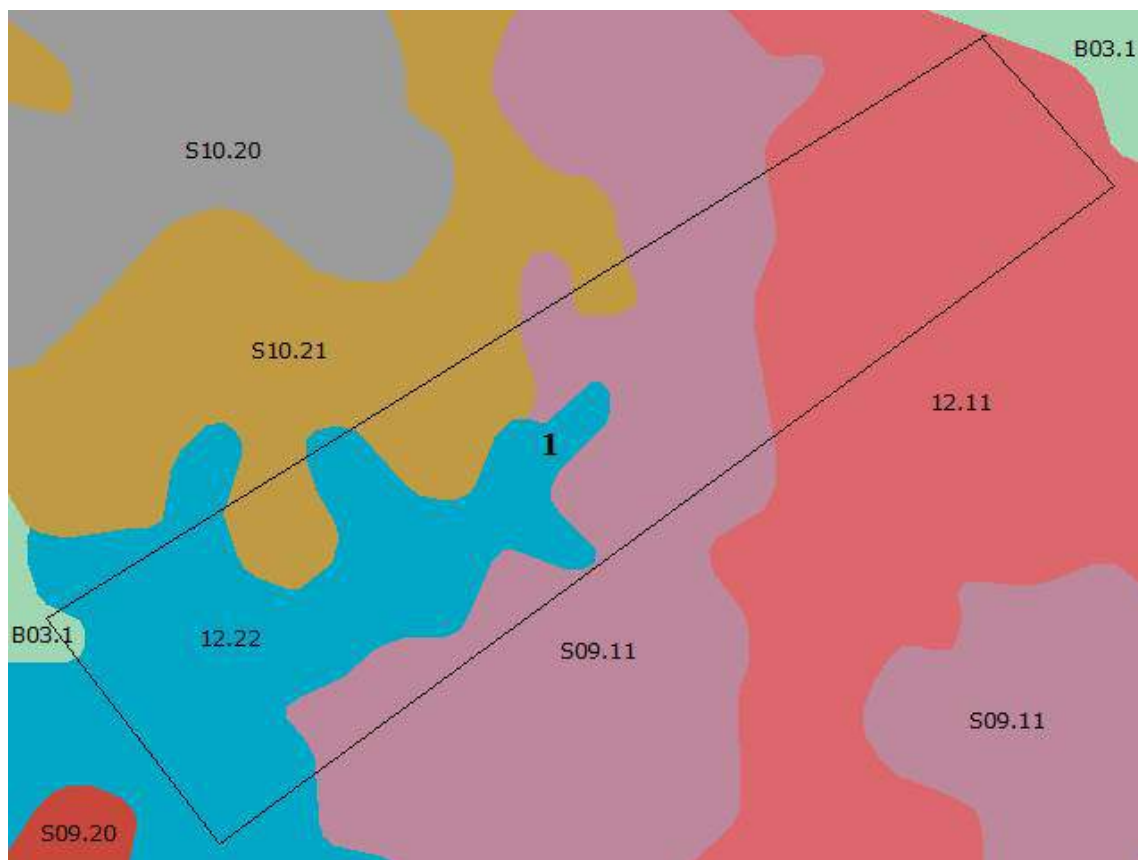
Figura 19. Grupos CONEAT existentes en el CPR San Antonio y su zona de influencia (177 has). (RENARE- MGAP 2017).

En relación a los grupos CONEAT existentes en el CPR San Antonio y su zona de influencia, considerando un área de 177 has, se observa que el Índice de Productividad promedio es de 118 (Dirección General de Recursos Naturales –MGAP, 2017). **(Figura 19).**

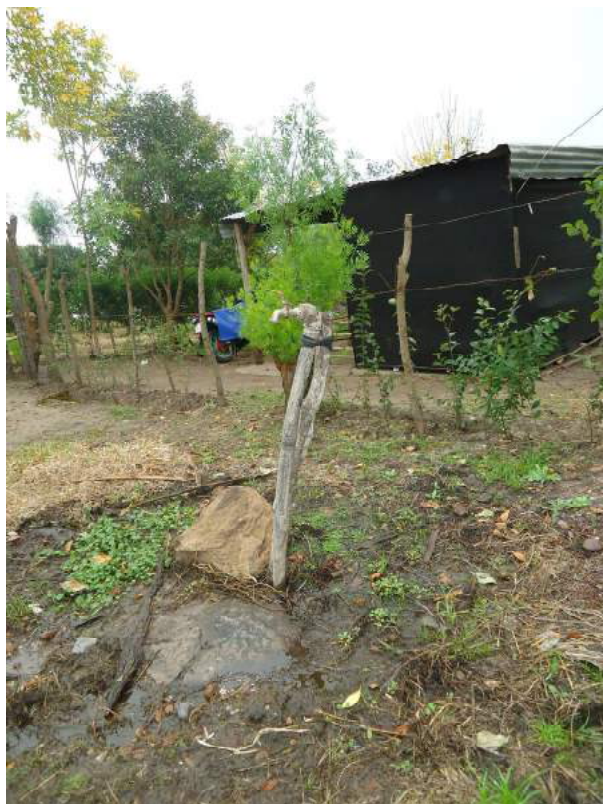
Figura 23. Surtidor de abastecimiento de agua en Barrio Fernández del CPR San Antonio (Ordenamiento Territorial, Intendencia de Salto, 2017).

alimenta a la totalidad de las viviendas. Al parecer este servicio es administrado por la alcaldía. (**Figura 23**)

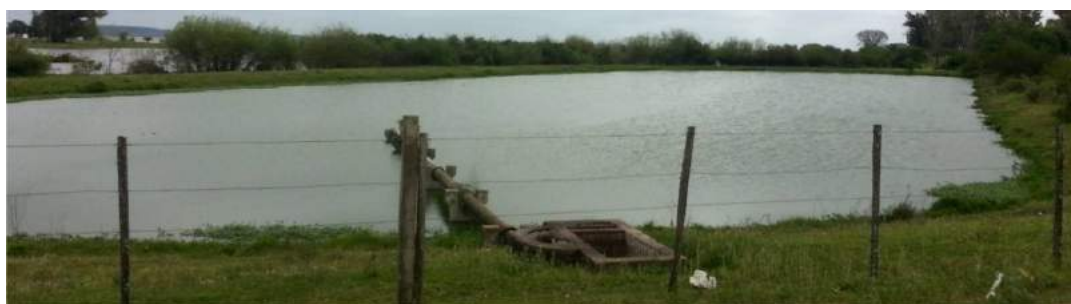
Figura 24. Imagen de laguna de tratamiento de efluentes de Viviendas MEVIR en la Cuenca San Antonio (Baccardatz, 2017).

- Es importante destacar que en los CPR 18 de Julio (sector al este de ruta nacional N° 3), Albisu, Osimani y Llerena y San Antonio, el tratamiento de los efluentes abarca solamente las viviendas MEVIR. (**Figura 24**)

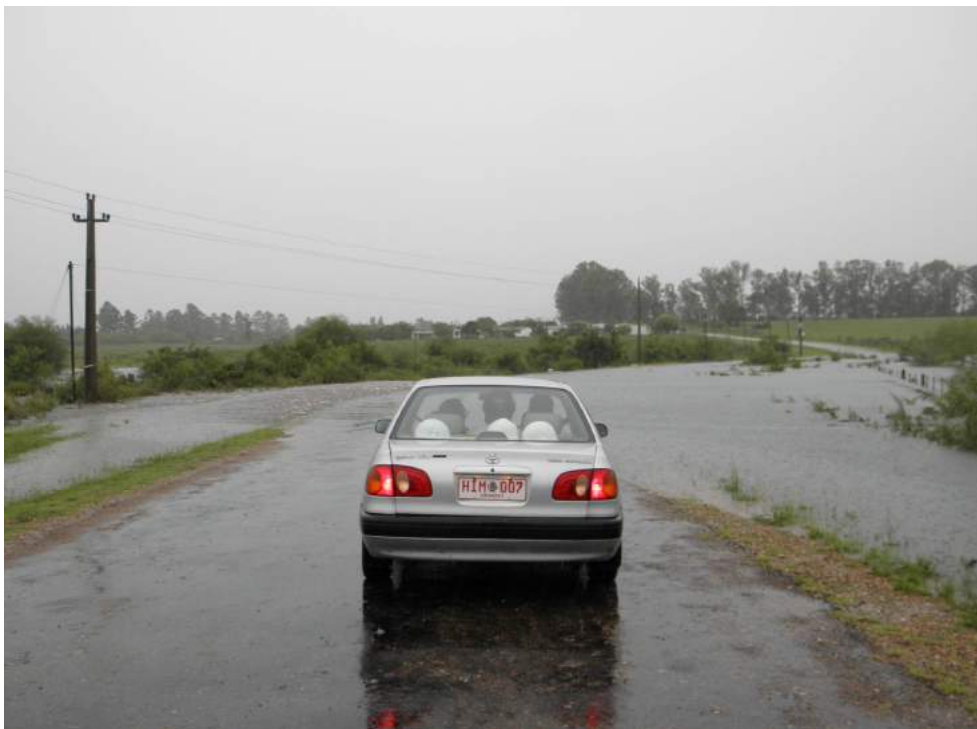
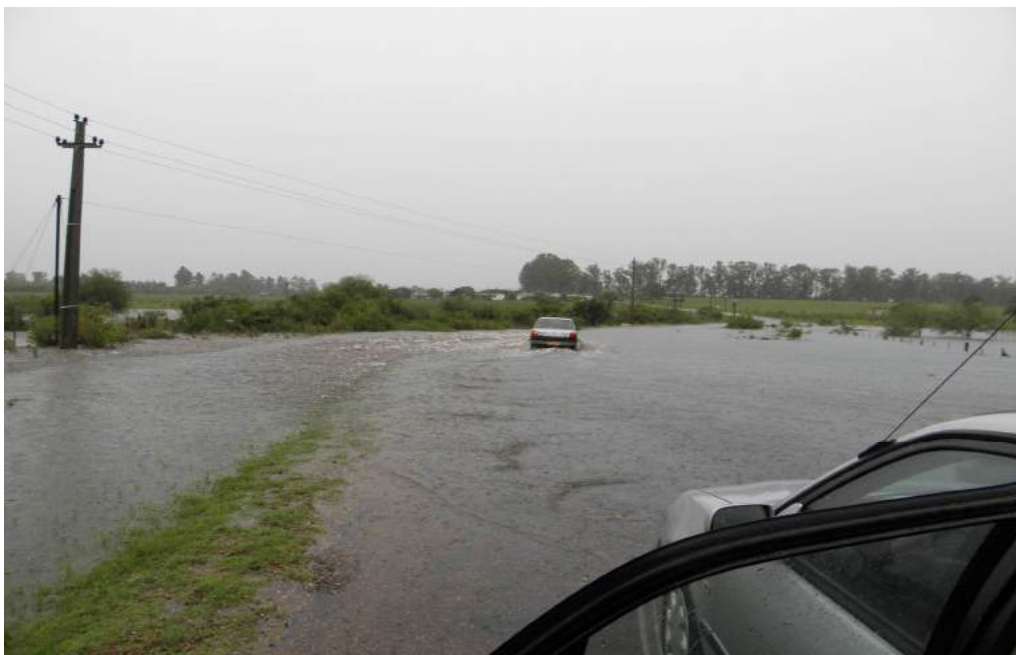
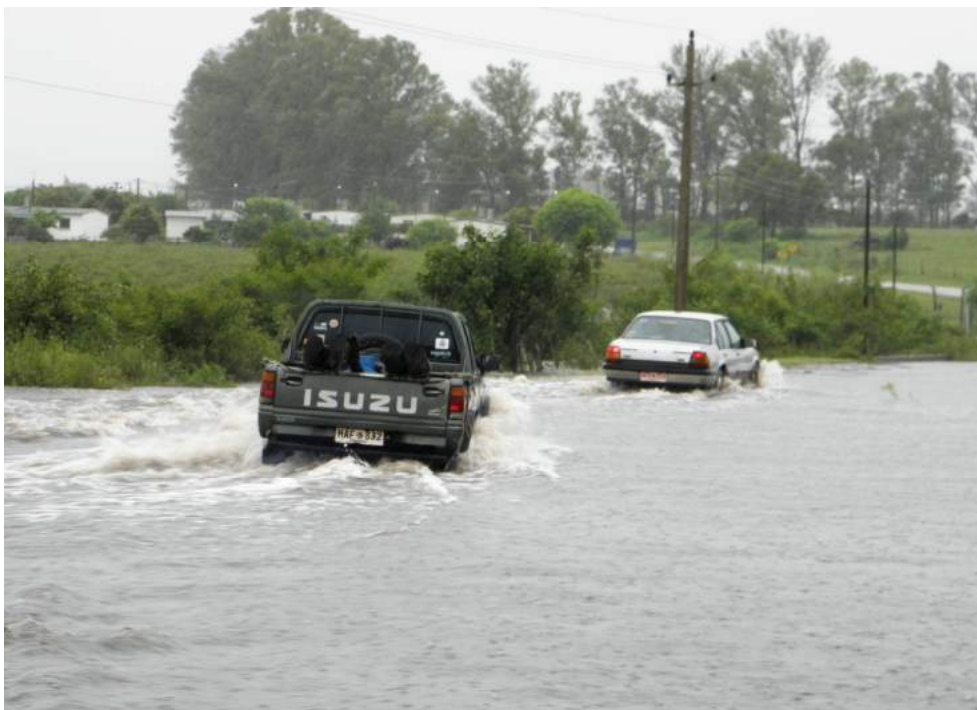
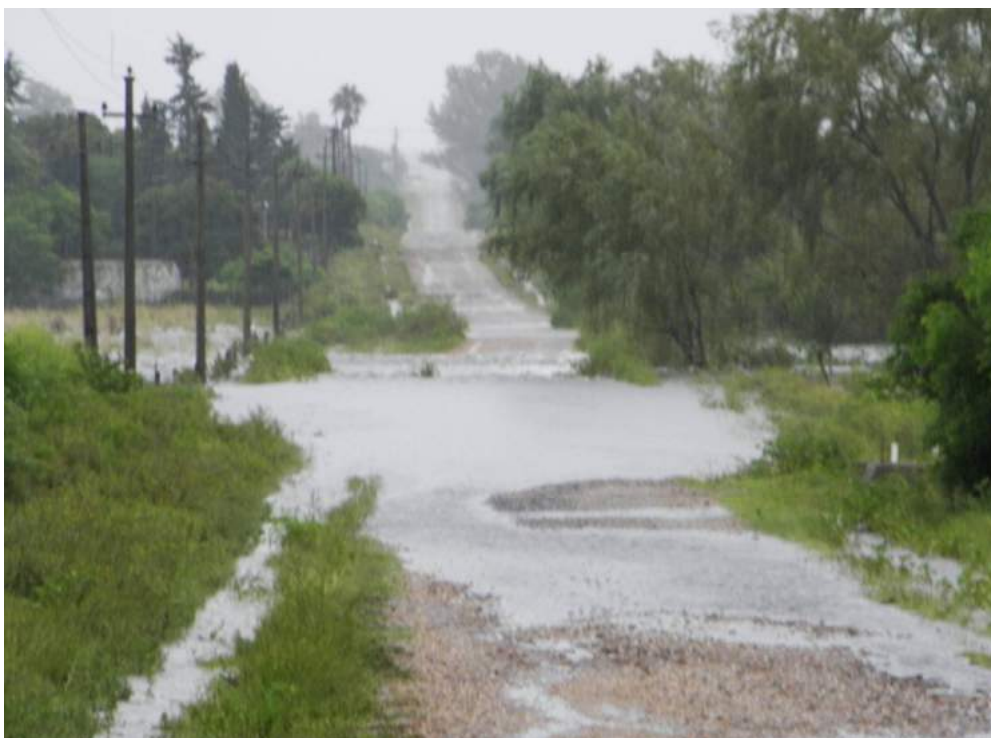
Figura 26. Camino departamental del CPR San Antonio durante eventos de precipitaciones abundantes (Ordenamiento territorial, Intendencia de Salto, 2017)

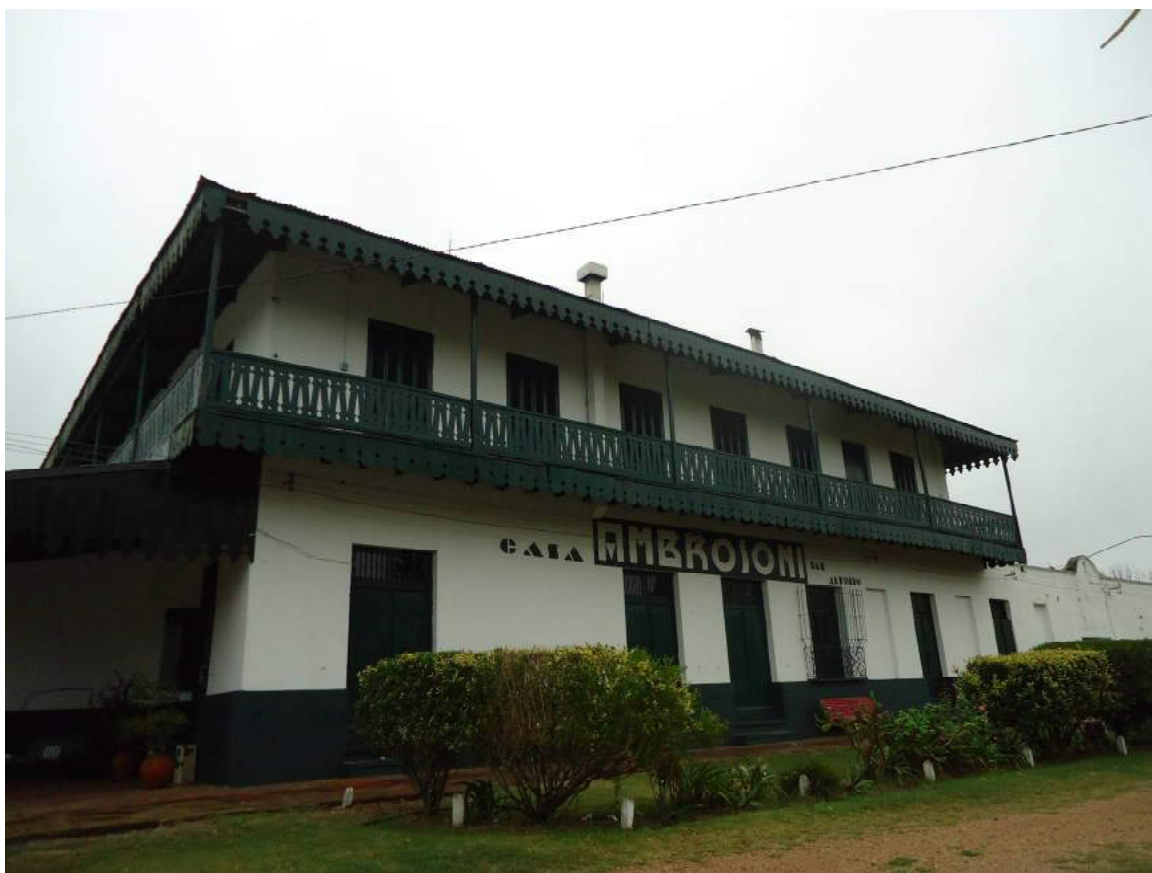
Figura 27. La Casa Ambrosoni del año 1886, ubicada en el padrón 2222 CPR San Antonio, constituye un icono del área de destacada arquitectura. La misma era un almacén de Ramos generales y actualmente ya no funciona como comercio sino como hotel. En ella se alojan excursiones turísticas, grupos estudiantiles y deportivos y familias, entro otros (Ordenamiento territorial, Intendencia de Salto, 2017).

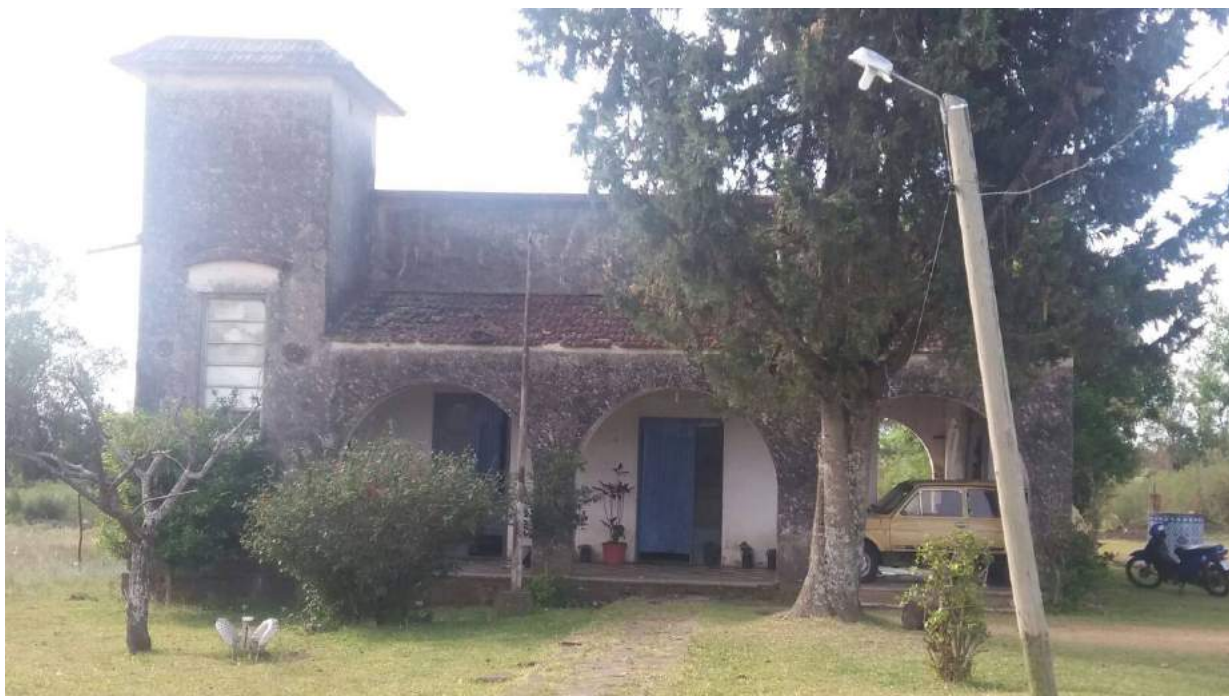
Figura 29. Oficina de ANTEL: vivienda con una antigüedad aproximada de 100 años , que presenta una tipología constructiva particular, y con arcadas frontales (Barla y Machado, 2017).

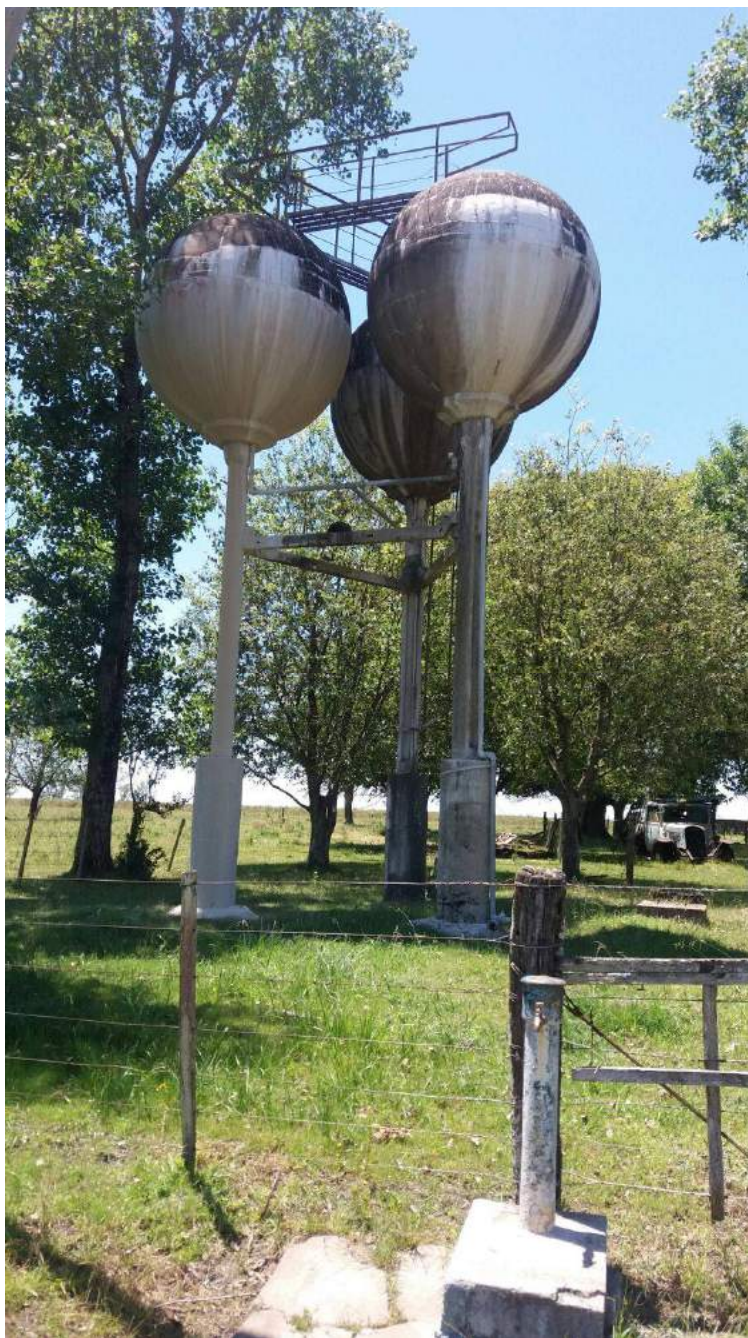
Figura 30. Tanques de depósito de agua ubicados a 200m de las piletas de tratamiento de MEVIR y próximos a la Cañada de la Bomba, en los cuales se realizó la primer descarga de agua para la máquina vaporara (Barla y Machado 2017).

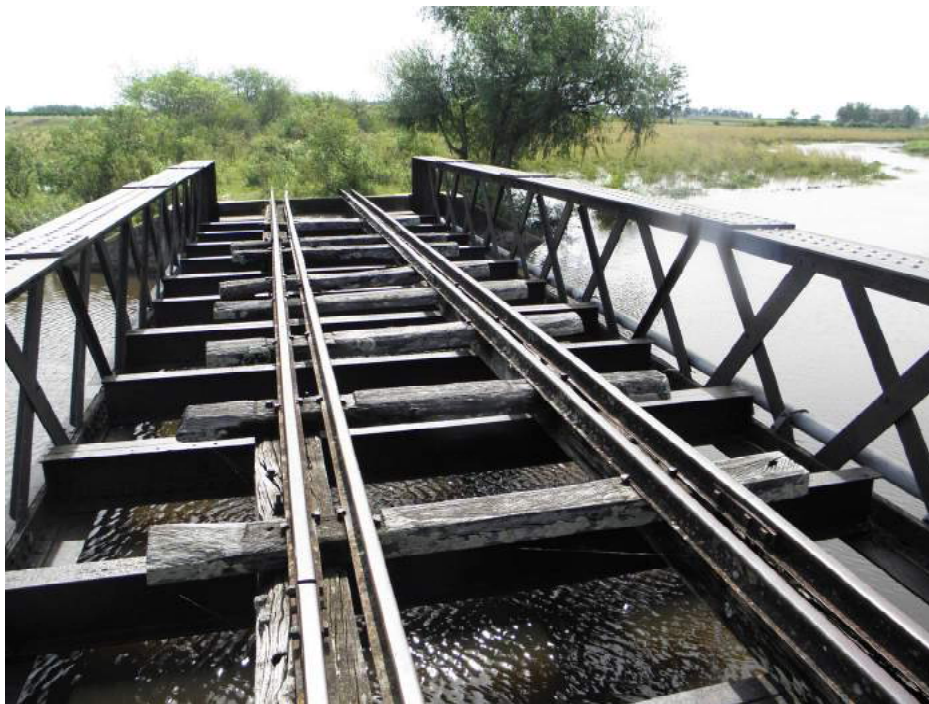
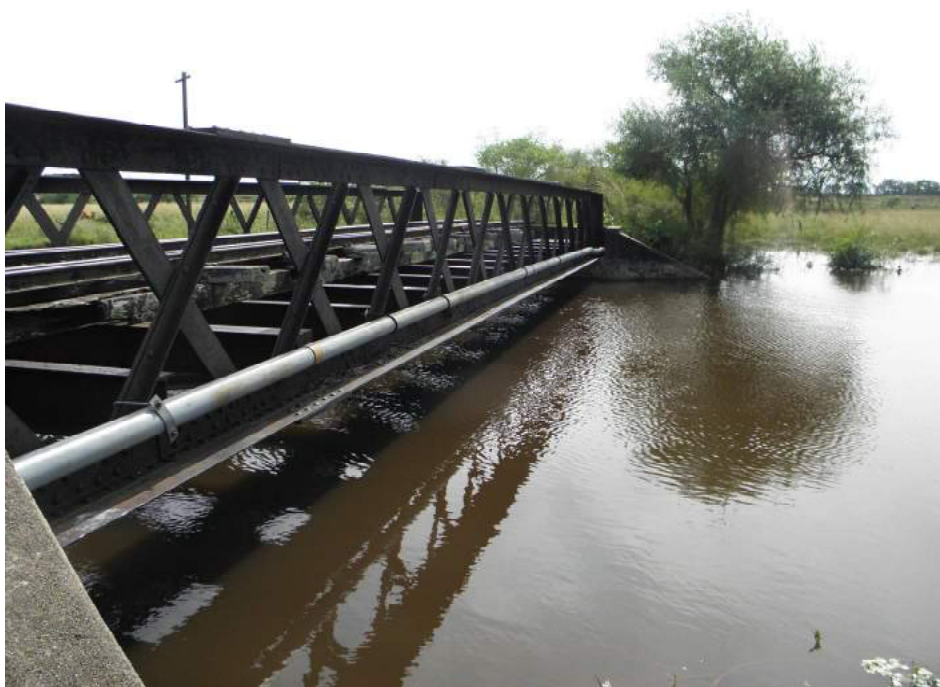
Figura 31. Puente ferroviario sobre el arroyo San Antonio Grande (Ordenamiento Territorial, Intendencia de Salto, 2017).

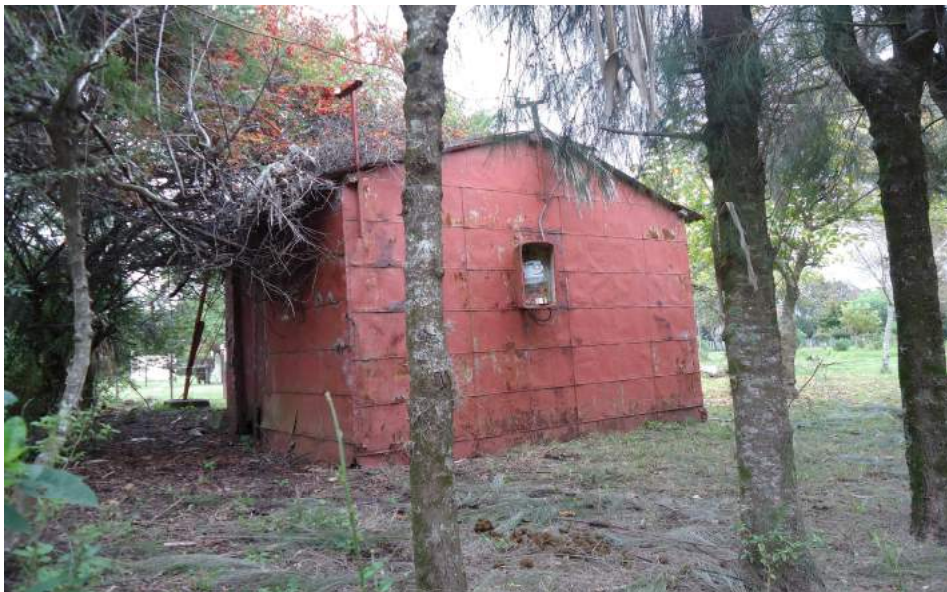
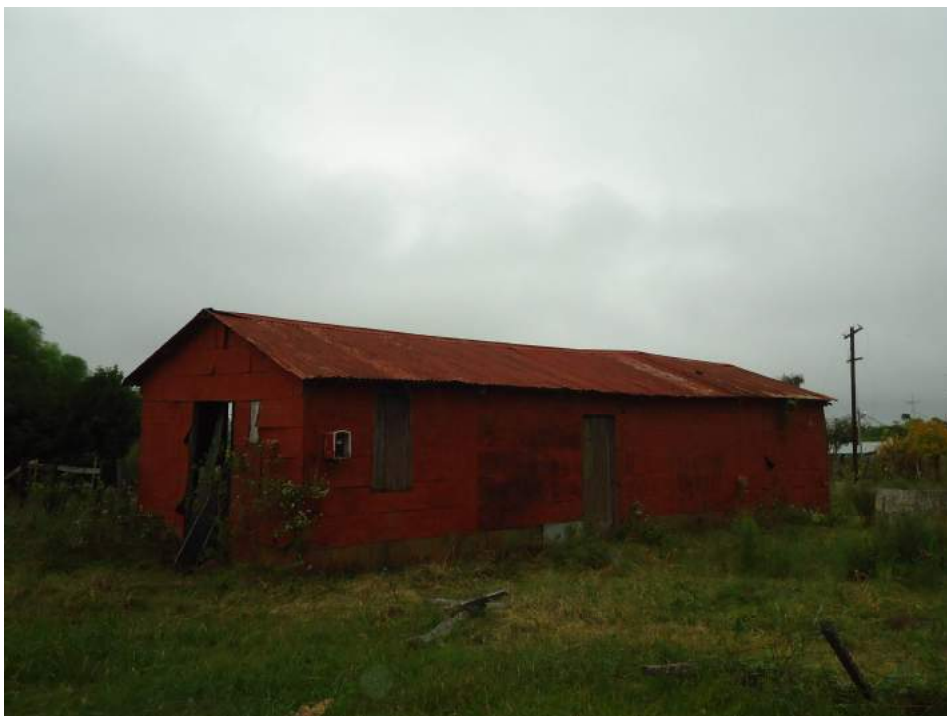
Figura 32. Vivienda de más de 100 años, donde habitó el primer Teniente Alcalde, el Sr Biassini y los administradores de la Casa Ambrosoni. Es una casa de madera por dentro con piso de madera y chapa por fuera. (Ordenamiento Territorial, Intendencia de Salto, 2017).

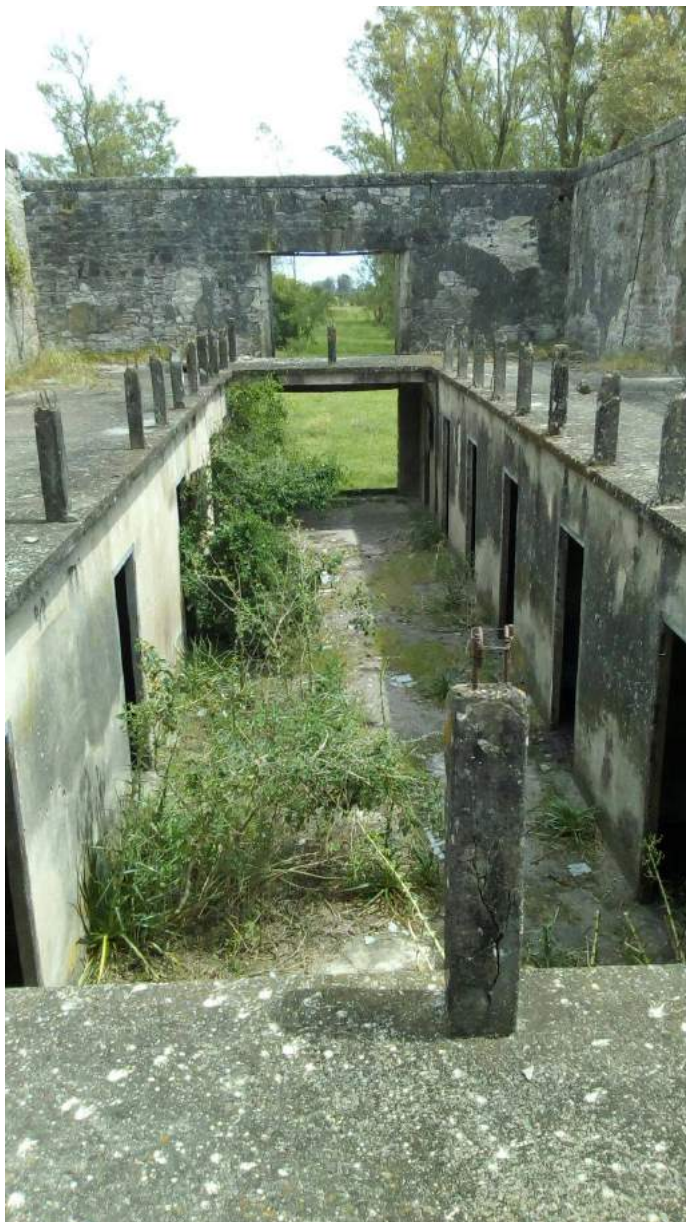
Figura 35. Estancia: "El Charrúa" (de Solari) del año 1870 aproximadamente: otra imagen del casco antiguo que contaba de dos plantas. En la parte inferior se ubicaban las caballerizas y los boxes de toros y en la parte superior se brindaba ración a los animales (Barla, 2017).
